ANTECEDENTES DEL SINIESTRO

EL AEROPUERTO DE LOS RODEOS (TENERIFE)

EL ACCIDENTE

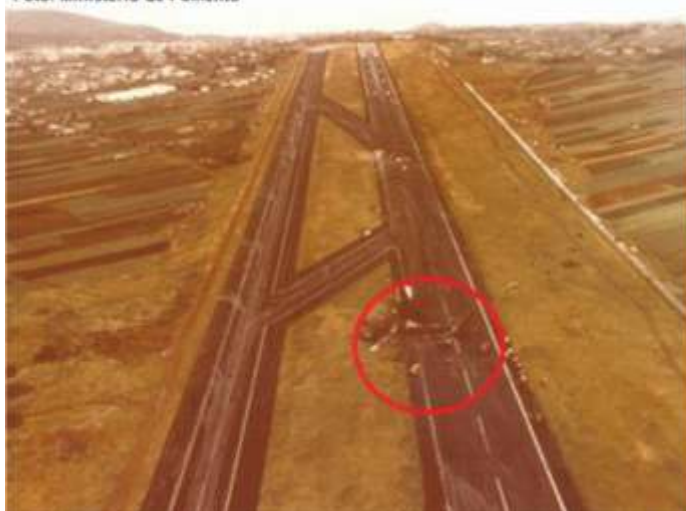
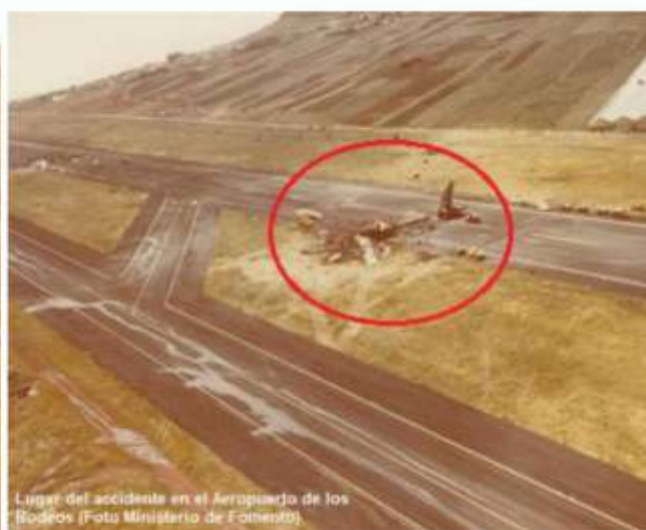
Aeropuerto de los Rodeos después del accidente.
Foto: Ministerio de Fomento

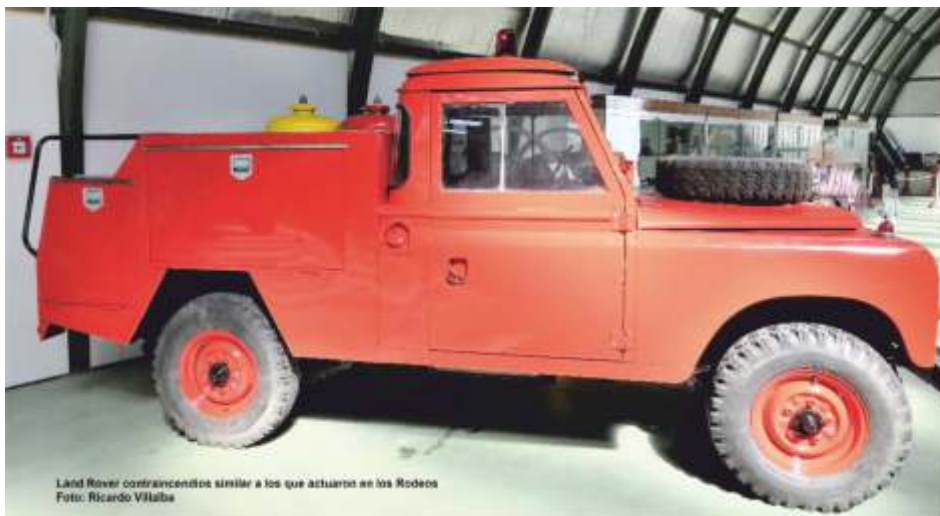
Land Rover contraincendios similar a los que actuaron en los Robores
Foto: Ricardo Villalba

En la extinción del fuego se emplearon inicialmente los cuatro camiones con torre-monitor disponibles, con su correspondiente dotación. Posteriormente se añadieron todos los vehículos de la Unidad Contraincendios del Aeropuerto, menos uno que se encontraba fuera de servicio y los dos Land-Rover de primera ayuda. Asimismo se unieron en pocos minutos unidades de bomberos de La Laguna y Tenerife con tres camiones cisterna.
